**Non idoneità geologica ed ambientale  
della Cava del Poligono di Chiaiano,  
nel Comune di Napoli,  
per la realizzazione di una discarica  
ai sensi del DL 23 maggio 2008 n. 90**

**3 luglio 2008**

**Franco Ortolani**

**Angelo Spizuoco**

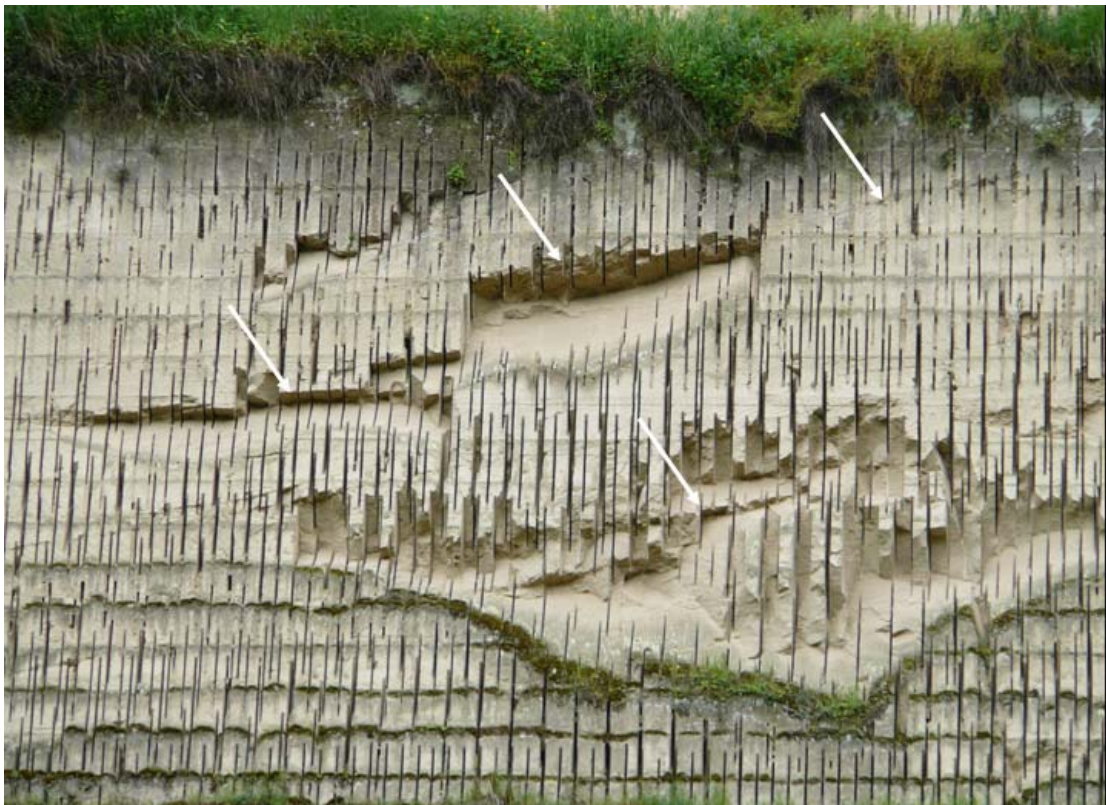
*Figura 10: Evidenze dell'intensa fratturazione e dei prismi di tufo crollati negli anni scorsi dalla parete sudorientale. Le discontinuità tettoniche sono indicate dalle frecce bianche*

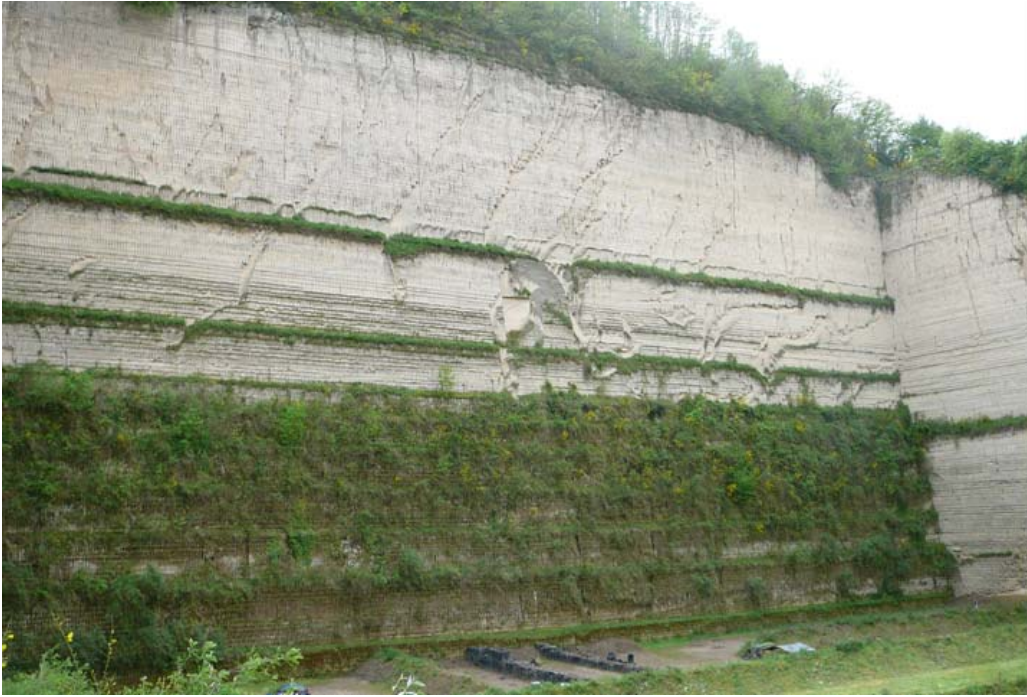
Figura 11: Evidenze dell'intensa fratturazione e dei prismi di tufo crollati negli anni scorsi dalla parete sudorientale. Le discontinuità tettoniche sono subparallele e immergenti a franapoggio meno inclinate del pendio. Lo spessore di tufo delimitato dalle discontinuità varia da qualche metro a circa 7-8 metri. La parte inferiore della parete è costituita da tufo visibilmente alterato e in gran parte pedogenizzato in superficie

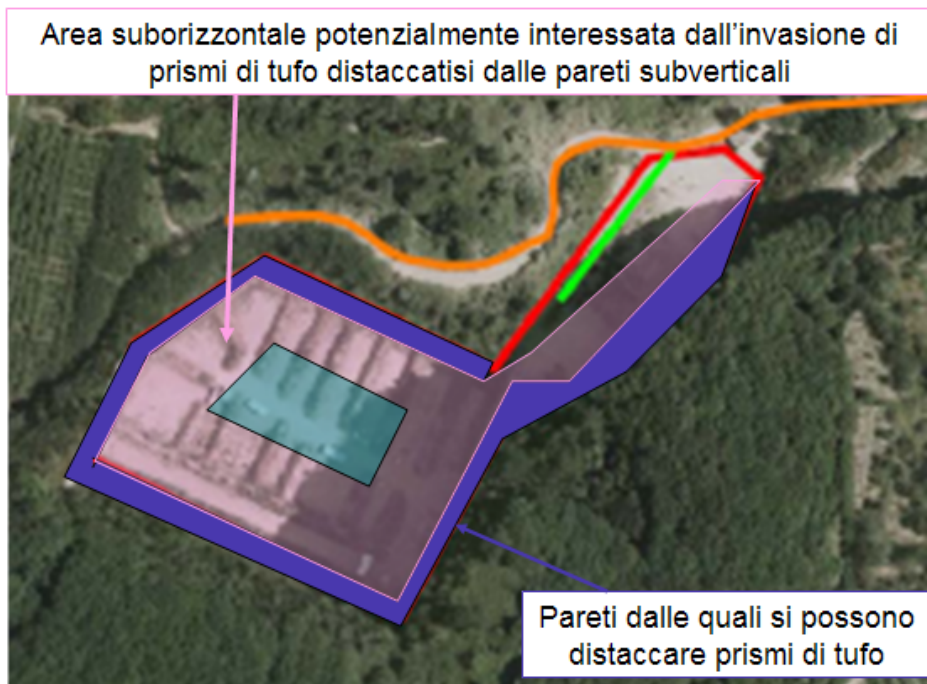
Figura 12: Nella figura è messa in evidenza la pericolosità geologica all'interno della cava in relazione al pericolo di crollo di prismi rocciosi, come riportato nella relazione del 28 aprile 2008

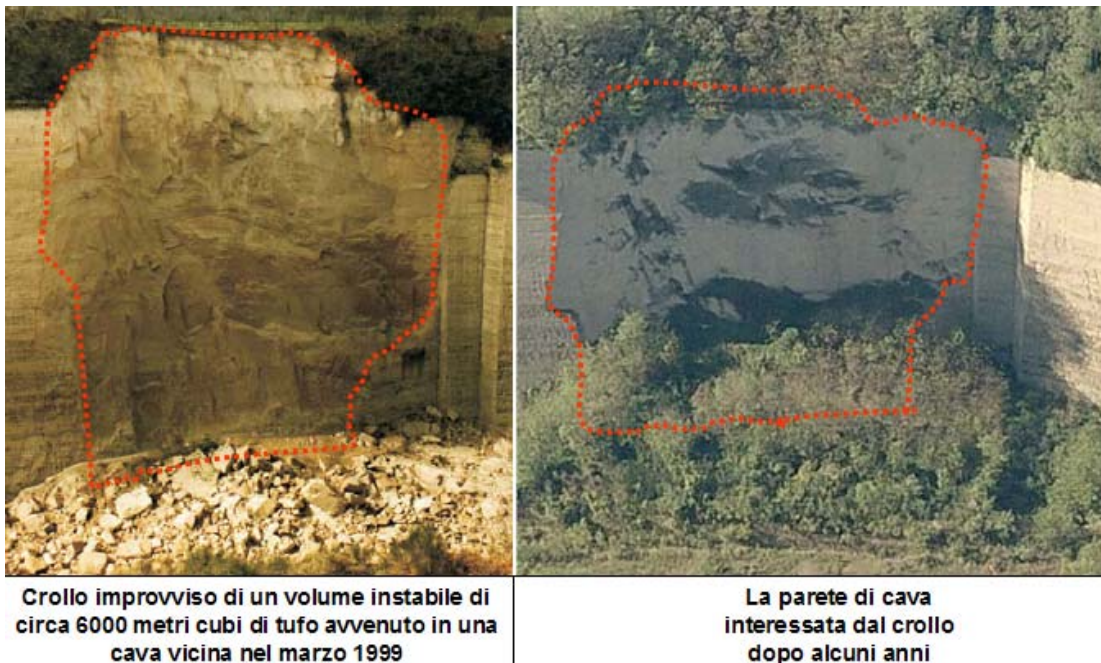
Figura 29: Il versante interessato dal crollo del marzo 1999 subito dopo l'evento (a sinistra) e dopo alcuni anni (a destra). E' evidente che il prisma tufaceo crollato aveva uno spessore di diversi metri e che il crollo ha interessato tutta la parete verticale. Nella foto a sinistra si notano, nella parte alta della parete, superfici di discontinuità immergenti a franapoggio meno inclinate del pendio, proprio come nella cava del Poligono

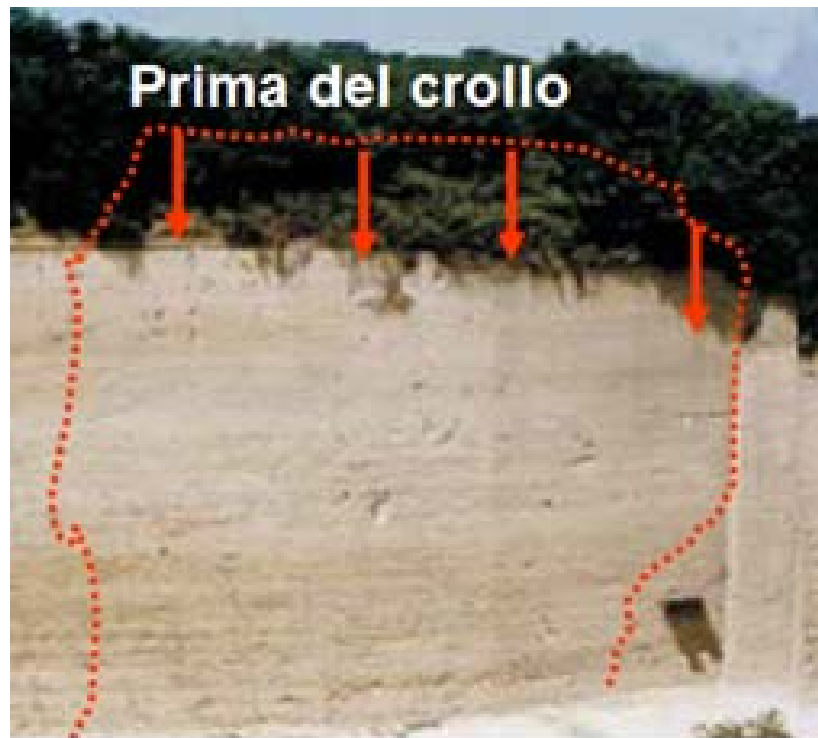
*Figura 30: La cava di tufo interessata dal crollo del marzo 1999. Nella parte alta della parete si riscontrano superfici di discontinuità immergenti a franapoggio meno inclinate del pendio, proprio come nella cava del Poligono*

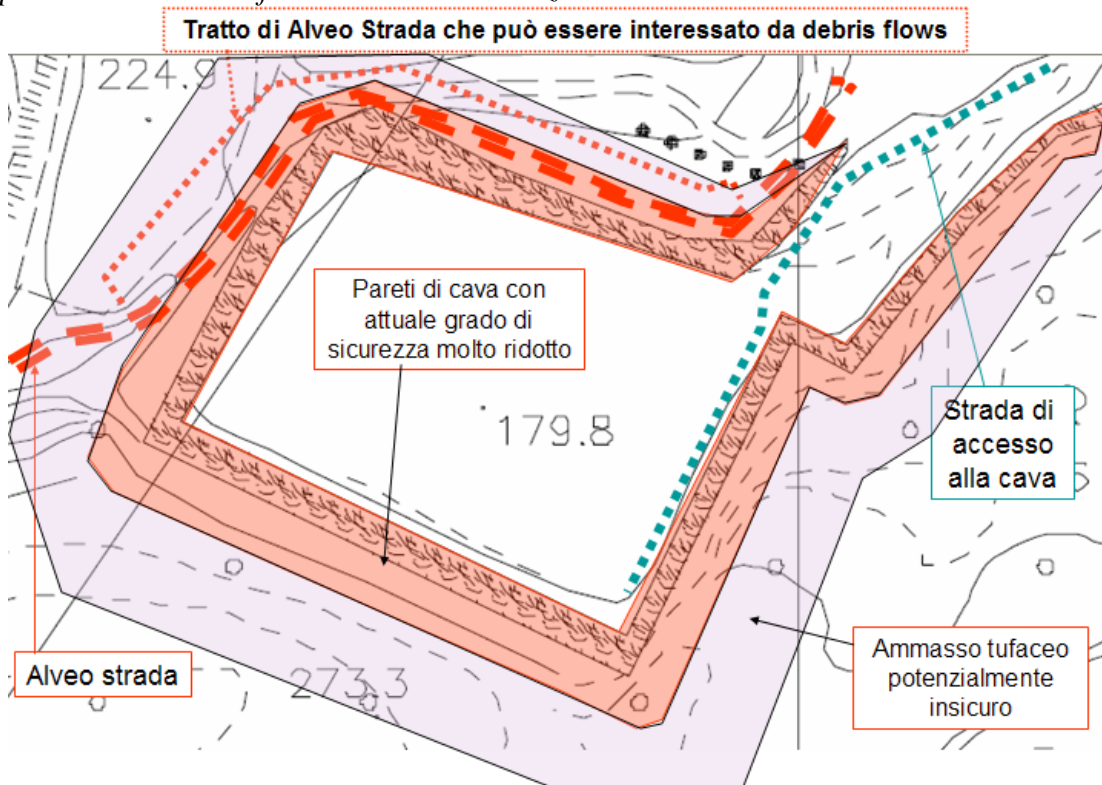
Figura 36: Individuazione della porzione di parete di cava con grado di sicurezza molto basso (con il rosso trasparente).

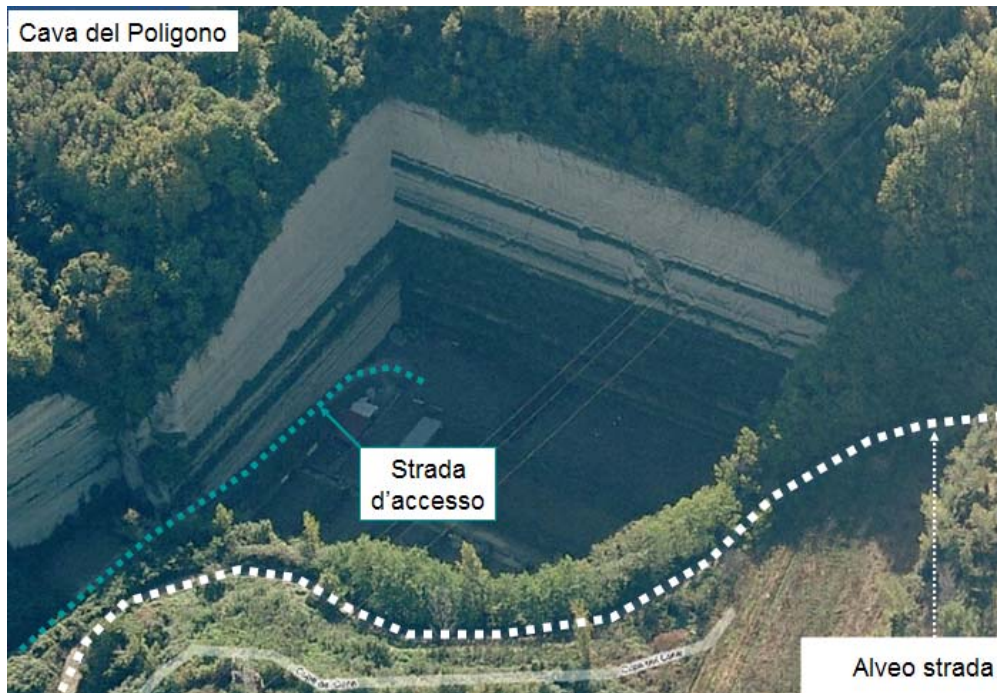
Figura 37: Si evidenzia che un tratto dell'alveo strada ricade in area caratterizzata da grado di sicurezza molto basso

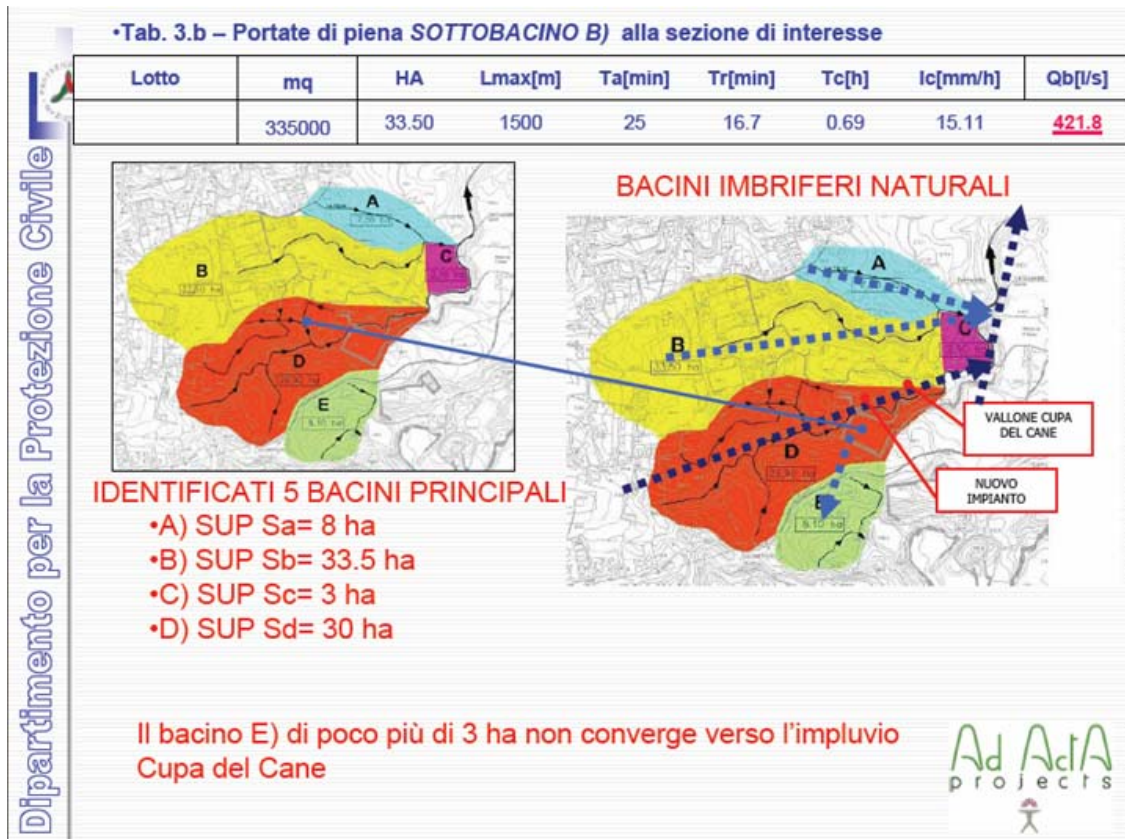
Figura 41: portata massima prevista nell'alveo strada (bacino B) all'altezza della Cava del Poligono nel progetto di discarica elaborato dal Commissario di Governo. Tale portata è sensibilmente sottovalutata in quanto i progettisti non hanno tenuto conto del comportamento del suolo delle aree boscate che siano state precedentemente devastate dagli incendi come verificatosi nel settembre 2001 lungo i versanti della Collina dei Camaldoli incombenti su Soccavo e Pianura e il 28 settembre 2007 a Montoro Superiore

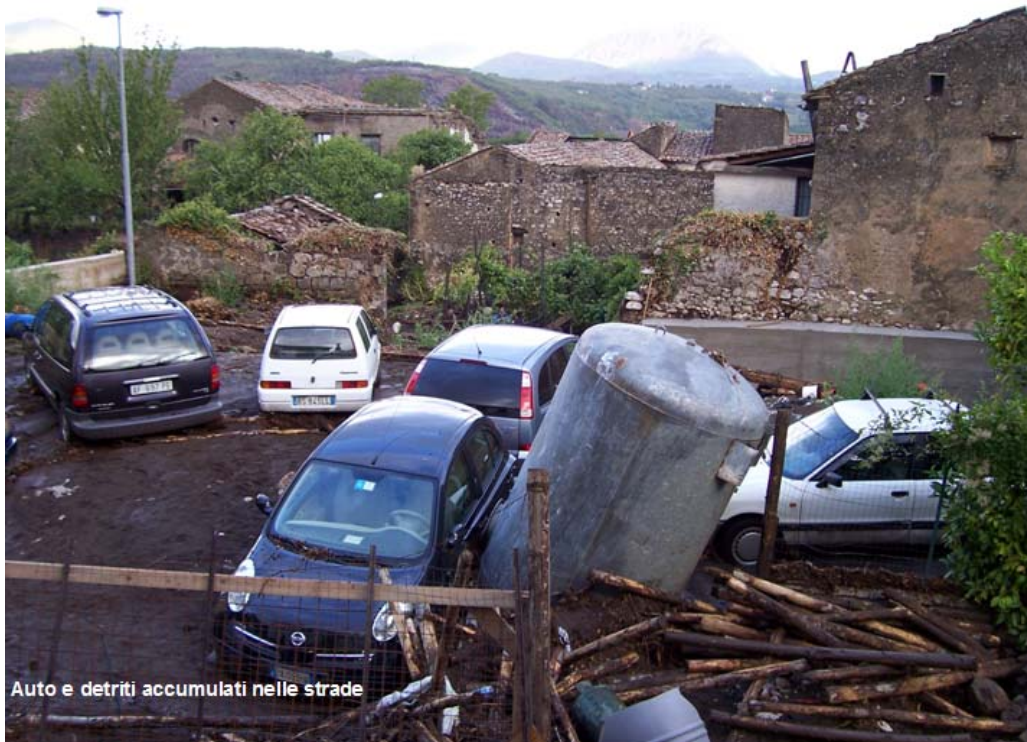
Figura 44: effetti del debris flow del 2 settembre 2007 nelle strade di Aterrana, frazione di Montoro Superiore

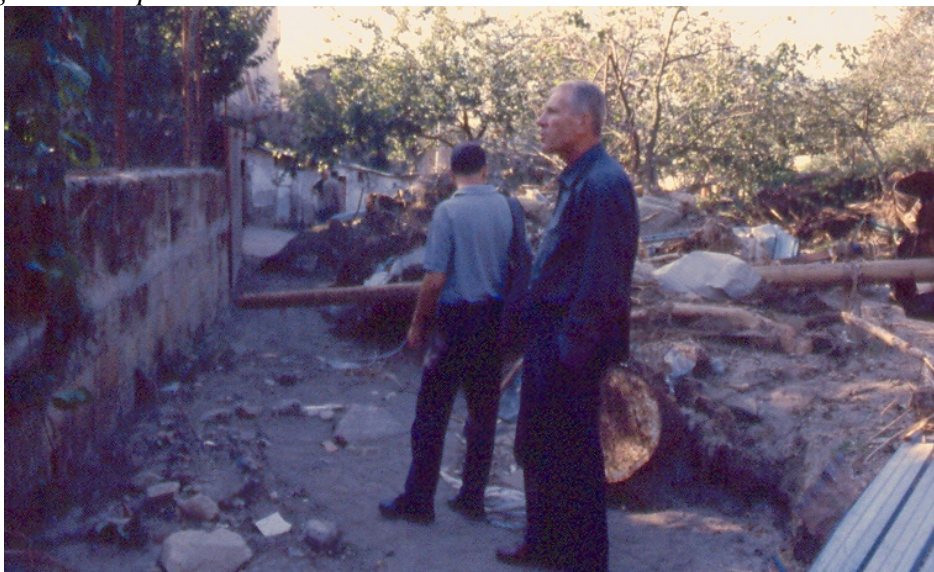
*Figura 46: effetti del debris flow che ha invaso la zona pedemontana di Soccavo il 15 settembre 2001 in seguito all'evento piovoso che ha interessato una parte del versante devastato dal fuoco nell'agosto 2001*

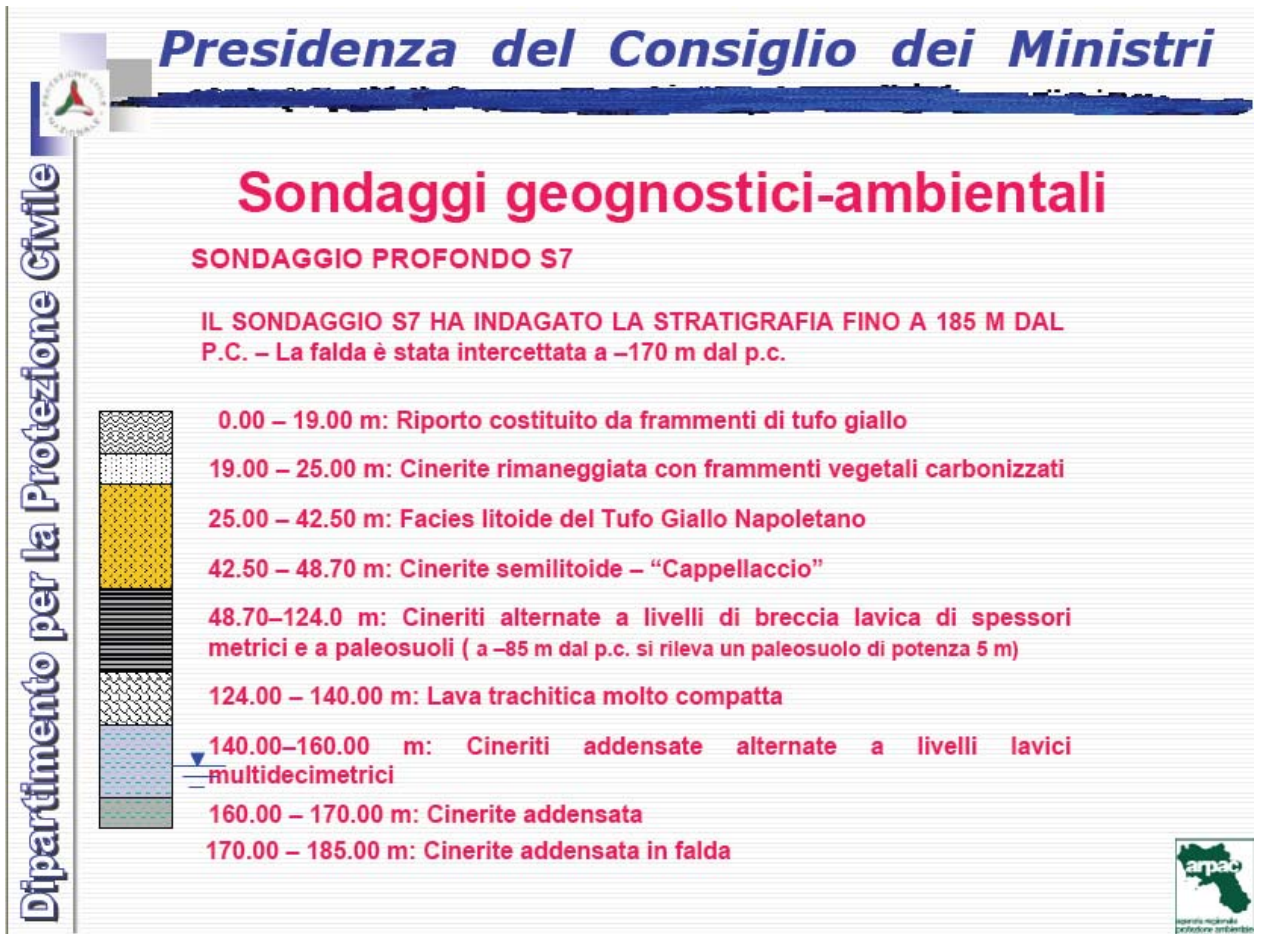
Figura 53: stratigrafia del sondaggio S7

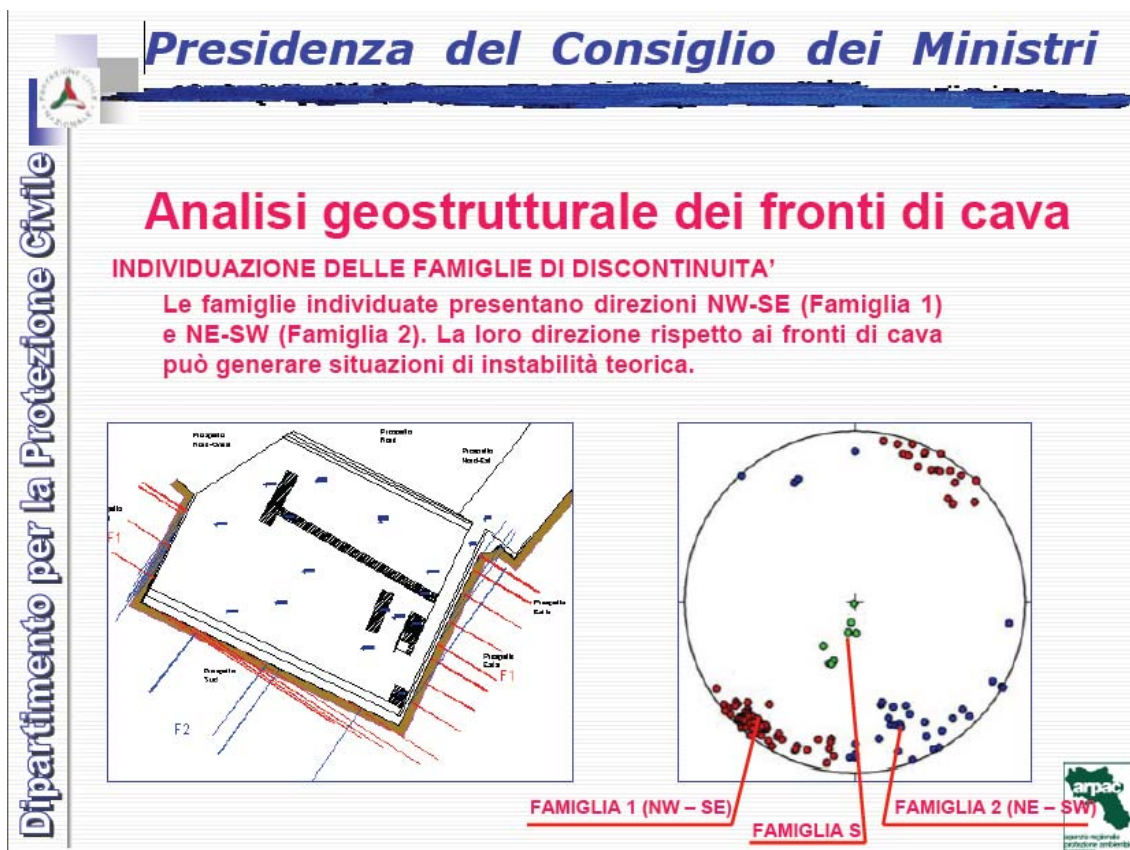
Figura 56: Sintesi che evidenzia l'orientamento delle due famiglie di discontinuità tettoniche rilevate dall'ARPAC.

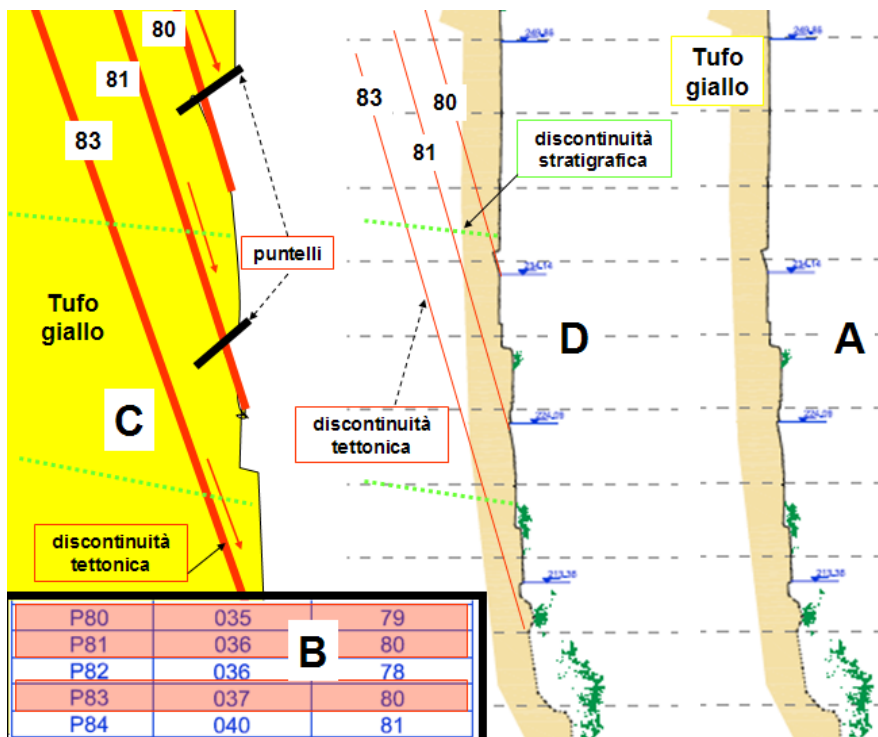
Figura 67: lo schema A riporta la sezione dell'ARPAC attraverso la parete sudoccidentale dalla quale si evince che l'ammasso tufaceo è monolitico e non interessato da discontinuità; lo schema B rappresenta la giacitura delle discontinuità (80, 81 e 83) rilevate con il laser scanner, evidenziate con il colore rosa, che interessano la parete. La sezione C rappresenta schematicamente l'assetto strutturale interno dell'ammasso tufaceo interessato dalle discontinuità tettoniche 80, 81 e 83; la sezione D evidenzia la corretta rappresentazione della sezione A

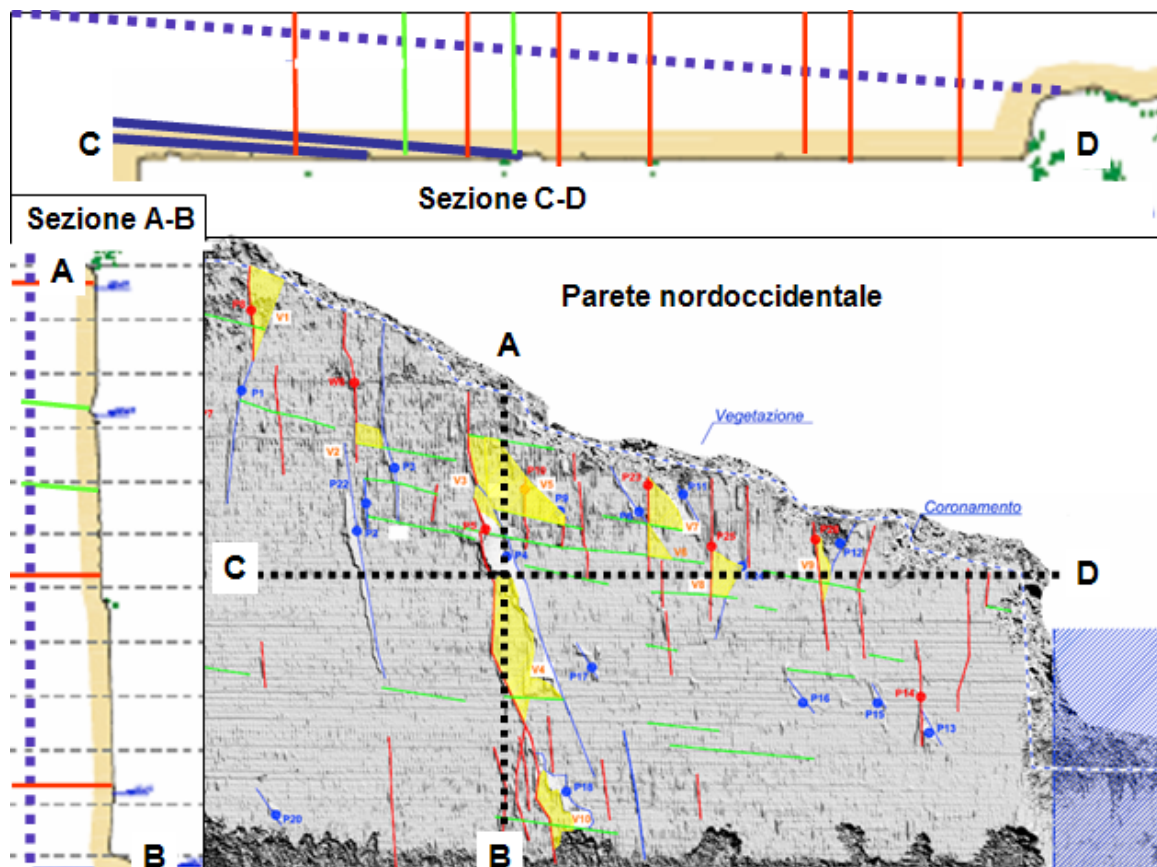
Figura 70: rilievo laser scanner della parete nordoccidentale secondo il quale sarebbero instabili solo i blocchi indicati con il colore giallo. Le sezioni A-B e C-D rappresentano rispettivamente le discontinuità stratigrafiche e tettoniche all'interno dell'ammasso tufaceo lungo una sezione verticale e orizzontale

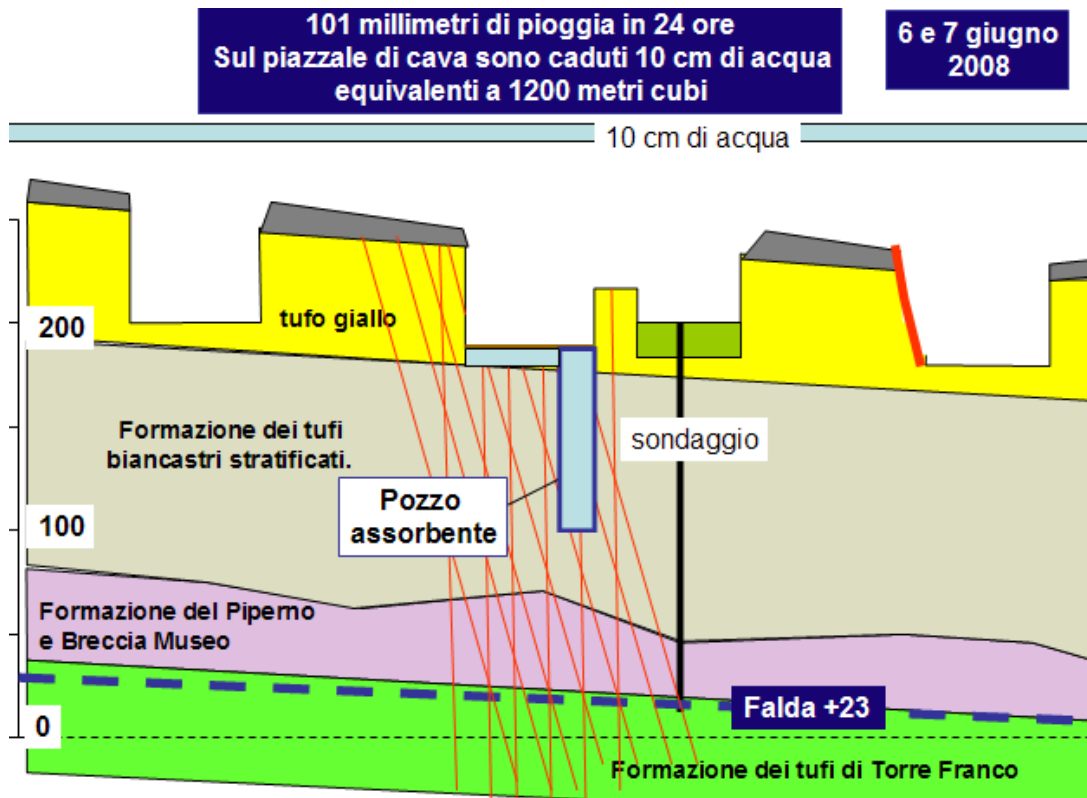
Figura 81: schema geambientale dell'area della cava del Poligono interessata dall'evento piovoso del 6 e 7 giugno 2008

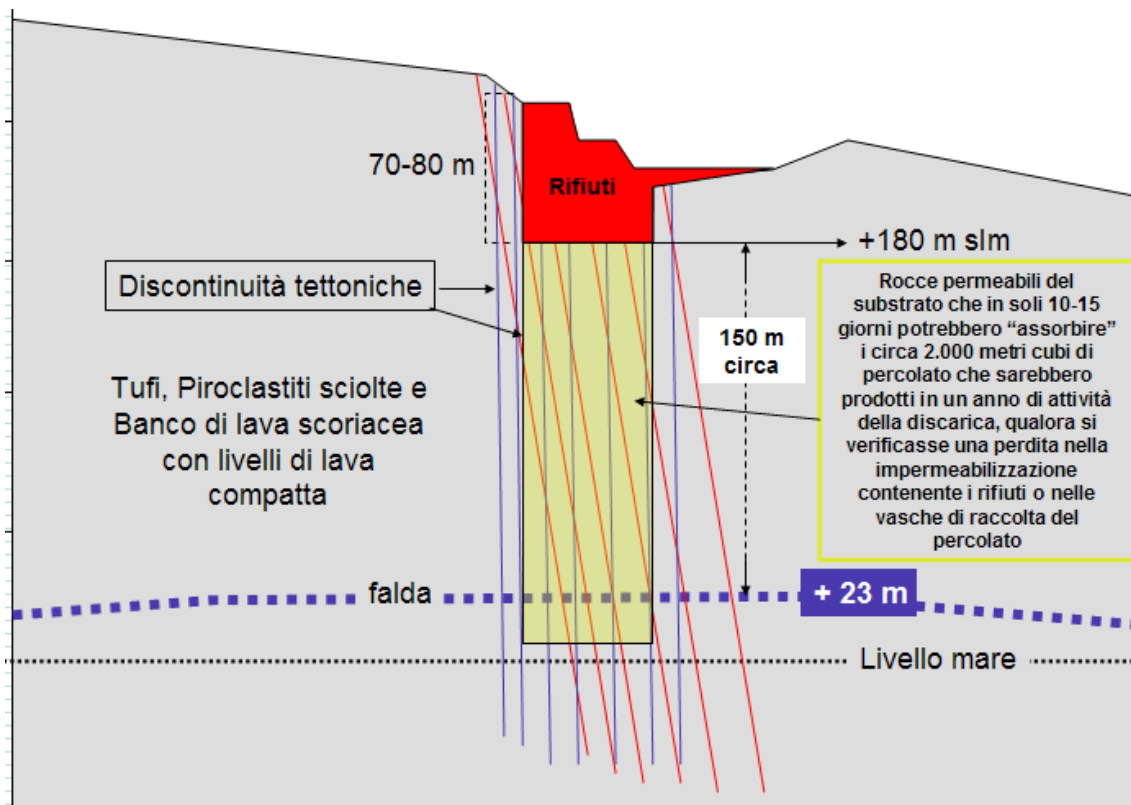
Figura 84: sezione geoambientale schematica che evidenzia la eventuale posizione dei rifiuti profondamente incassati nel substrato permeabile. E' evidente la impossibilità di effettuare eventuali interventi di manutenzione qualora si verifici una disfunzione, un guasto o una perdita di percolato
